Cohabitation d'une PLL DF9NP et d'un Transverter 3cm.

Il y a quelques semaines, nos amis F5AYE et Thierry F6HLD m'ont signalé un défaut observé sur plusieurs de leurs réalisations....

Avec une PLL DF9NP implanté dans le boîtier Schubert du transverter 3cm F6BVA, le spectre proche de la porteuse est fortement affecté par de nombreux signaux parasites.

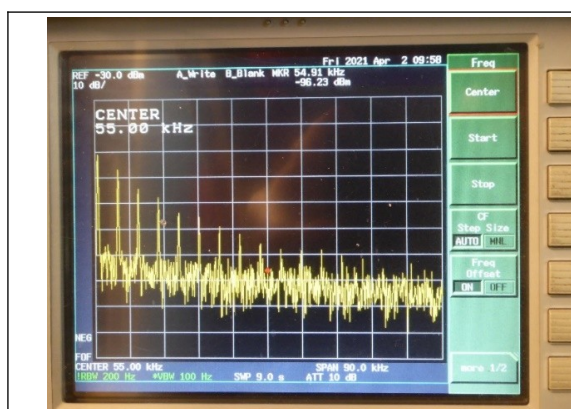
La fréquence de répétition de ces raies faisait penser à un mauvais filtrage de la source de tension négative de polarisation générée par l'ICL7660.

Une nouvelle mesure, cette fois à l'analyseur de spectre, montrait clairement le problème.

Analyseur en parallèle sur C15 via un DC-block.
Fréquence analysée : 10KHz à 100KHz.
Filtres de mesures Fi 200 Hz, vidéo 100Hz.

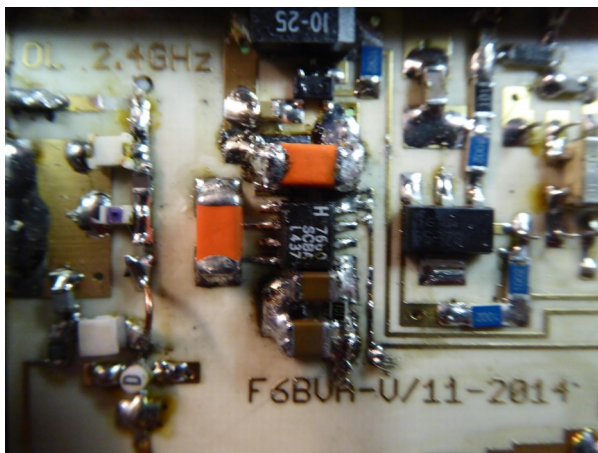
La tension de sortie de cette
cellule de filtrage sera
maintenant de -4V au lieu de -
5V.

Souder le condensateur
supplémentaire de 10 μ F/10V.

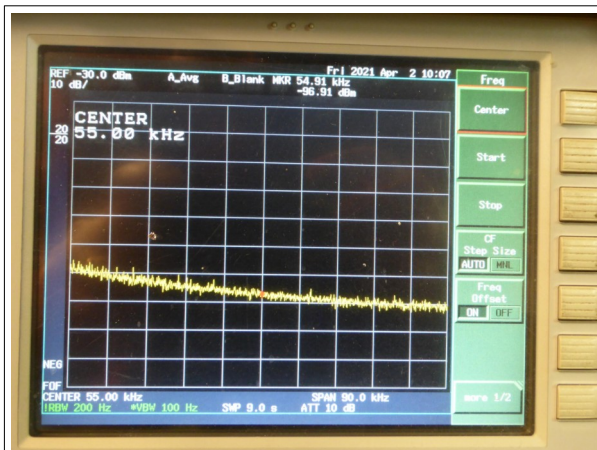
Le -4 V après modifications

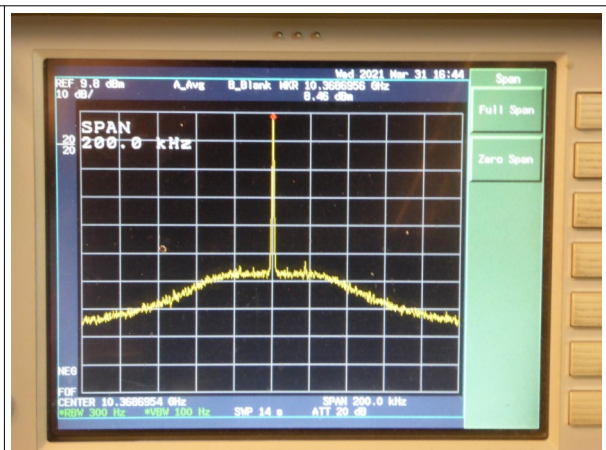
Le spectre proche en sortie transverter modifié.

Le plateau dû au bruit de phase de notre PLL est toujours aussi élevé...mais, il n'y a quasiment plus de raies parasites.
